認證編號 CPF54023263058

## 車輛資料 Vehicle Information

| 車型 Model | KICKS |

## 車輛認證總結報告 Vehicle Inspection Findings

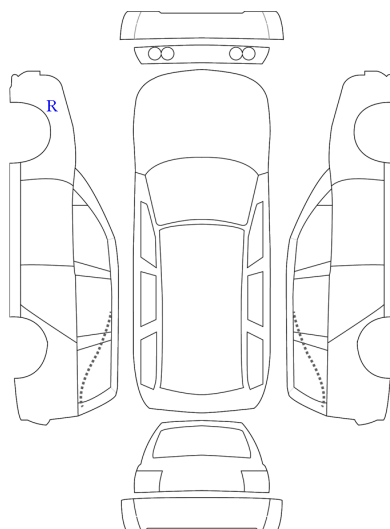
車體外觀圖

本車體骨架結構無修復跡象。

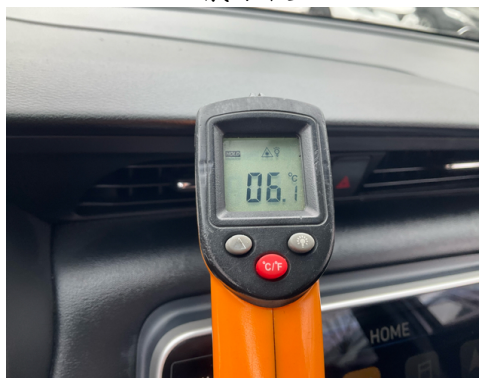
空調溫度

| 5. 前空調風速開關各段風速 | 正常 | 6. 前空調冷氣作動中央出風口溫度 | 6°C |
