# YES 車輛認證書

認證編號 CPF54023263059

## 車輛資料 Vehicle Information

## 車輛認證總結報告 Vehicle Inspection Findings

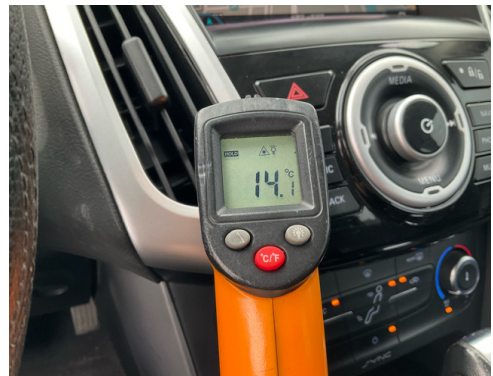
空調溫度

| 5. 前空調風速開關各段風速 | 正常 | 6. 前空調冷氣作動中央出風口溫度 | 14°C |
