# YES 車輛認證書

認證編號 CPF54023263062

| 車型 Model | PREVIA |
| 年份 Year | 2014/06 |

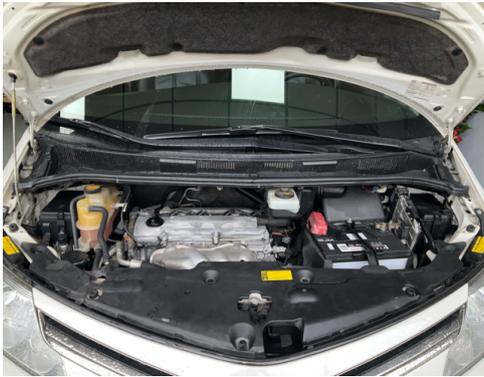
引擎室

| 5. 外觀有無漏油/水跡象 | 異常 | 6. 運轉時有無抖動或異常聲響 | 正常 |
