YES 車輛認證書

認證編號 CPF54023263067

廠牌 Make	BMW
車型 Model	X MODELS
年份 Year	2012/01
排氣量 Displacement	2,979
車身號碼 VIN	WBAZV41000L82****
引擎號碼 Engine Number	無引擎號碼
現況實車里程 Mileage (僅揭露, 不具保證效力)	139,411

車輛認證總結報告 Vehicle Inspection Findings

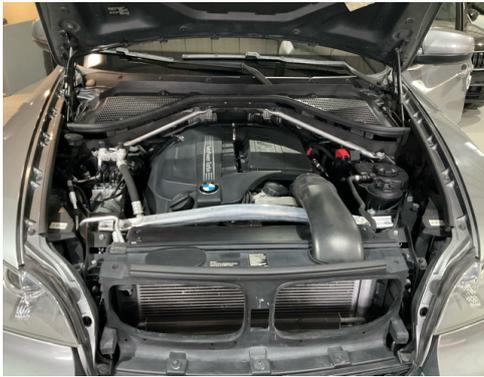
引擎室

1. 運轉時有無冒藍白煙、黑煙	正常	2. 水溫錶(燈)有無異常顯示	正常
3. 警告指示燈有無異常作動	正常	4. 機油油量、油質有無異常	正常
5. 外觀有無漏油/水跡象	異常	6. 運轉時有無抖動或異常聲響	正常
7. 外觀有無修補或龜裂跡象	正常	8. 冷卻風扇作動有無異常	正常
9. 加速有無不順暢或無法加速	正常	10. 高速運轉有無異常聲響	正常
11. 冷卻水有無添加防鏽劑	正常

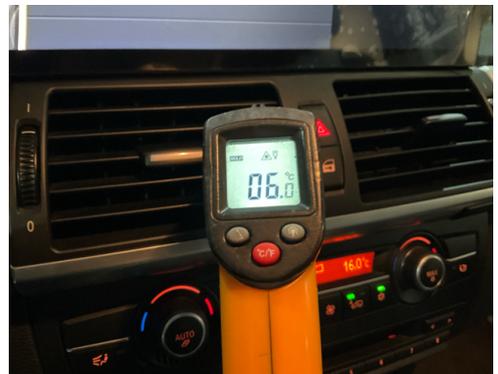
空調溫度

1. 檢查室外氣溫	13°C	2. 後空調冷氣作動中央出風口溫度	無此項目
3. 冷凝器散熱風扇有無運轉異常	正常	4. 前空調冷氣A/C開關燈號	正常
5. 前空調風速開關各段風速	正常	6. 前空調冷氣作動中央出風口溫度	6°C
7. 後空調冷氣A/C開關燈號	無此項目	8. 後空調風速開關各段風速	無此項目
