YES 車輛認證書

認證編號 CPF54023263071

廠牌 Make	TOYOTA
車型 Model	PRIUS
年份 Year	2021/02
排氣量 Displacement	1,497
車身號碼 VIN	JTDKD3B370114****
引擎號碼 Engine Number	無引擎號碼
現況實車里程 Mileage (僅揭露, 不具保證效力)	171,502

車輛認證總結報告 Vehicle Inspection Findings

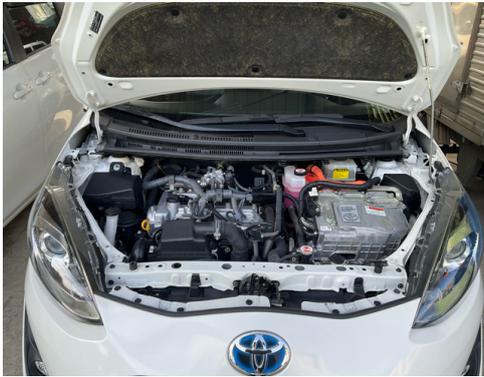
引擎室

1. 運轉時有無冒藍白煙、黑煙	正常	2. 水溫錶(燈)有無異常顯示	正常
3. 警告指示燈有無異常作動	正常	4. 機油油量、油質有無異常	正常
5. 外觀有無漏油/水跡象	正常	6. 運轉時有無抖動或異常聲響	正常
7. 外觀有無修補或龜裂跡象	正常	8. 冷卻風扇作動有無異常	正常
9. 加速有無不順暢或無法加速	正常	10. 高速運轉有無異常聲響	正常
11. 冷卻水有無添加防鏽劑	正常

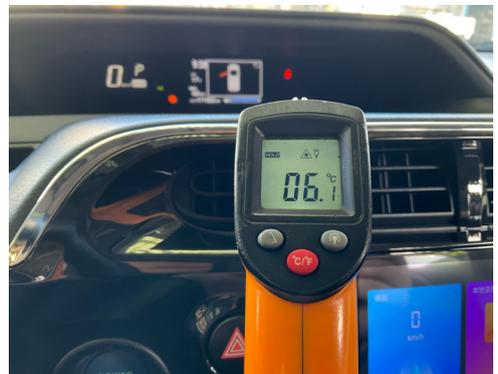
空調溫度

1. 檢查室外氣溫	17°C	2. 後空調冷氣作動中央出風口溫度	6°C
3. 冷凝器散熱風扇有無運轉異常	正常	4. 前空調冷氣A/C開關燈號	正常
5. 前空調風速開關各段風速	正常	6. 前空調冷氣作動中央出風口溫度	6°C
7. 後空調冷氣A/C開關燈號	無此項目	8. 後空調風速開關各段風速	無此項目
