YES 車輛認證書

認證編號 CPF54023263072

廠牌 Make	TOYOTA
車型 Model	ALPHARD
年份 Year	2012/05
排氣量 Displacement	3,456
車身號碼 VIN	JTEGS21HX0806****
引擎號碼 Engine Number	無引擎號碼
現況實車里程 Mileage (僅揭露, 不具保證效力)	222,306

車輛認證總結報告 Vehicle Inspection Findings

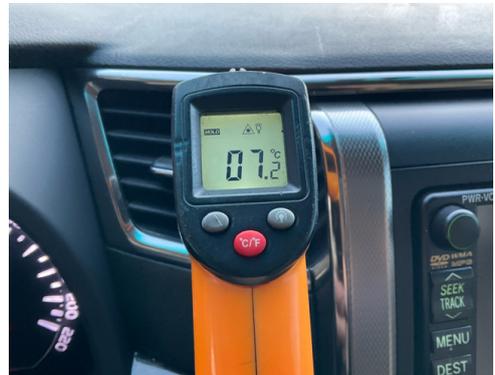
空調溫度

1. 檢查室外氣溫	18°C	2. 後空調冷氣作動中央出風口溫度	12°C
3. 冷凝器散熱風扇有無運轉異常	正常	4. 前空調冷氣A/C開關燈號	正常
5. 前空調風速開關各段風速	正常	6. 前空調冷氣作動中央出風口溫度	7°C
7. 後空調冷氣A/C開關燈號	正常	8. 後空調風速開關各段風速	正常
