認證編號 CPF54023263077

## 車輛資料 Vehicle Information

## 車輛認證總結報告 Vehicle Inspection Findings

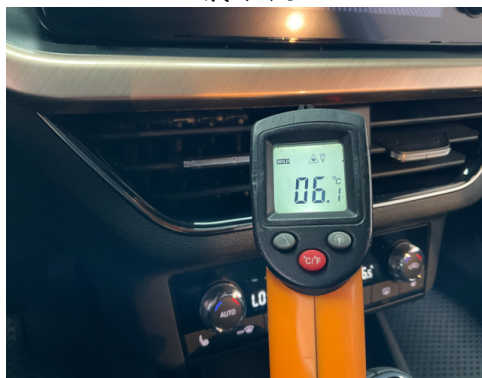
空調溫度

| 5. 前空調風速開關各段風速 | 正常 | 6. 前空調冷氣作動中央出風口溫度 | 6°C |
