# YES 車輛認證書

認證編號 CPF54023263080

| 車型 Model | TUCSON |

## 車輛認證總結報告 Vehicle Inspection Findings

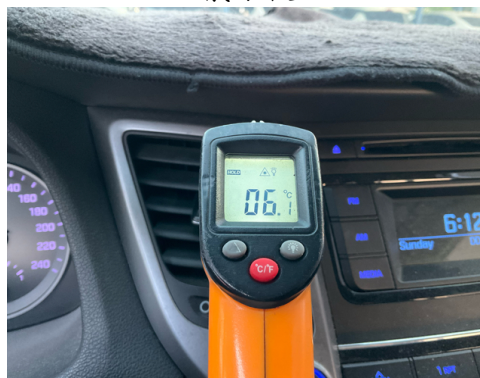
空調溫度

| 5. 前空調風速開關各段風速 | 正常 | 6. 前空調冷氣作動中央出風口溫度 | 6°C |
