YES 車輛認證書

認證編號 CPF54023263107

廠牌 Make	TOYOTA
車型 Model	YARIS
年份 Year	2015/06
排氣量 Displacement	1,497
車身號碼 VIN	NCP150-703****
引擎號碼 Engine Number	***04**
現況實車里程 Mileage (僅揭露, 不具保證效力)	240,746

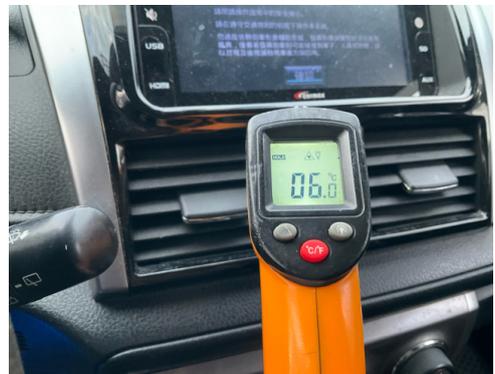
空調溫度

1. 檢查室外氣溫	22°C	2. 後空調冷氣作動中央出風口溫度	無此項目
3. 冷凝器散熱風扇有無運轉異常	正常	4. 前空調冷氣A/C開關燈號	正常
5. 前空調風速開關各段風速	正常	6. 前空調冷氣作動中央出風口溫度	6°C
7. 後空調冷氣A/C開關燈號	無此項目	8. 後空調風速開關各段風速	無此項目
