# YES 車輛認證書

認證編號 CPF5637422B121

| 車型 Model | 5 SERIES |
| 年份 Year | 2017/06 |

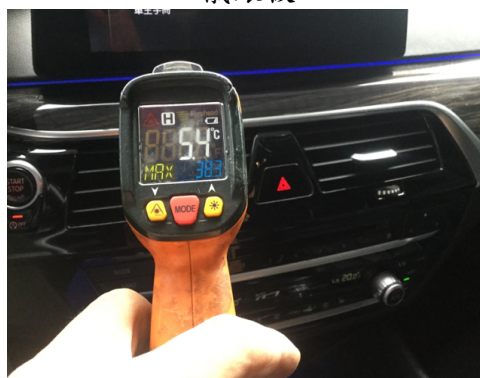
空調溫度

| 查定項目 Inspection Item | 有無異常狀況 Findings | | 備註事項 |
|---|---|---|---|
| 前空調冷氣作動中央出風口溫度 | 5°C | | |
