# YES 車輛認證書

認證編號 CPF5637422B130

| 廠牌 Make | SKODA |
| 車型 Model | FABIA |

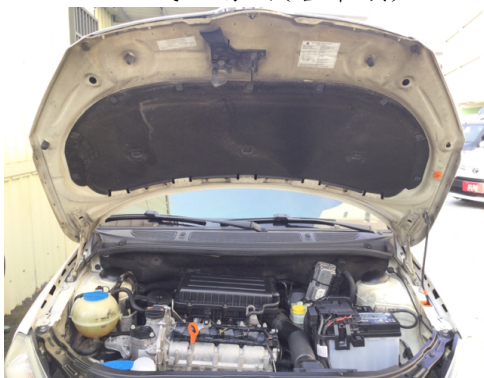
引擎室

本車引擎號碼無異常。

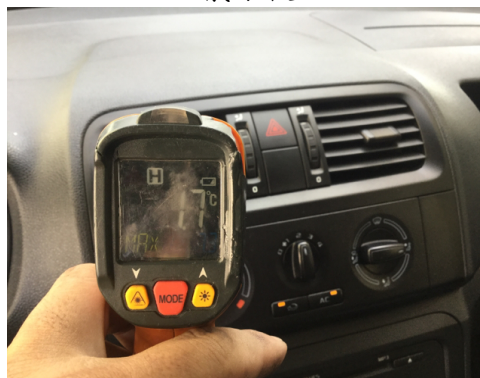
空調溫度

| 查定項目 Inspection Item | 有無異常狀況 Findings | | 備註事項 |
|---|---|---|---|
| 前空調冷氣作動中央出風口溫度 | | 5 °C | |
