# YES 車輛認證書

## 車輛認證總結報告 Vehicle Inspection Findings

認證編號 CPF5637422C132

### 車輛資料 Vehicle Information

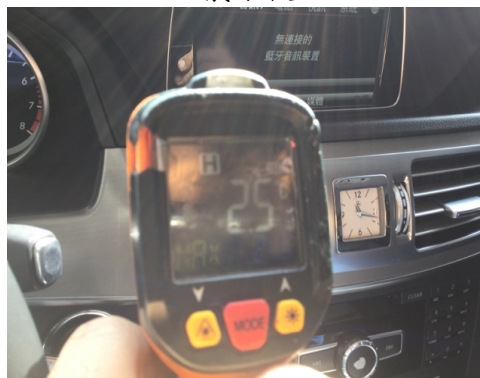
空調溫度

| 查定項目 Inspection Item | 有無異常狀況 Findings | | 備註事項 |
|---|---|---|---|
| 前空調冷氣作動中央出風口溫度 | 5 °C | | |
