# YES 車輛認證書

認證編號 CPF5637422C214

| 廠牌 Make | NISSAN |
| 車型 Model | JUKE |

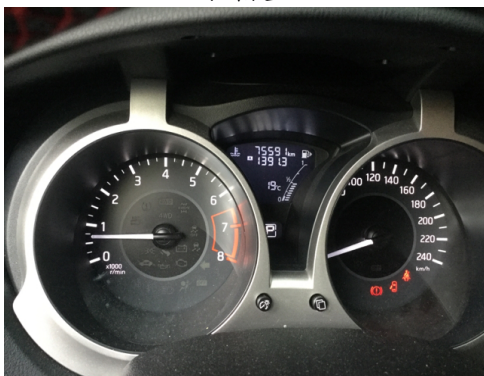
| 現況實車里程 Mileage<br>(僅揭露，不具保證效力) | 75,591 |

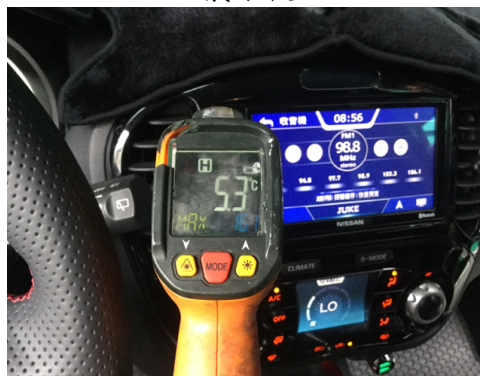
空調溫度

| 查定項目 Inspection Item | 有無異常狀況 Findings | | 備註事項 |
|---|---|---|---|
| 檢查室外氣溫 | 19°C | | |
| 前空調冷氣作動中央出風口溫度 | 5°C | | |
