# YES 車輛認證書

認證編號 CPF56374232105

| 廠牌 Make | LEXUS |
| 車型 Model | IS |

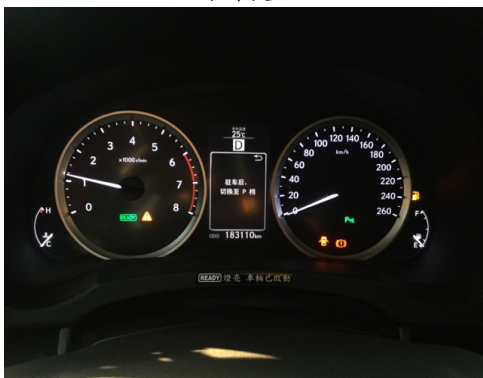
| 現況實車里程 Mileage<br>(僅揭露，不具保證效力) | 183,110 |

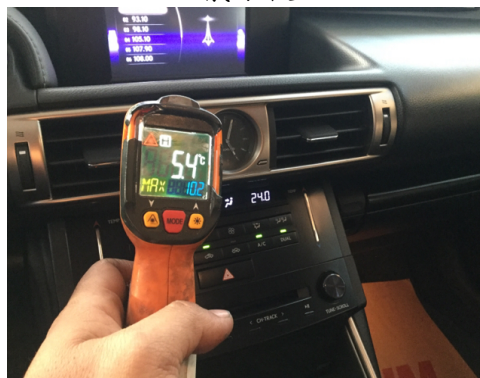
空調溫度

| 查定項目 Inspection Item | 有無異常狀況 Findings | | 備註事項 |
|---|---|---|---|
| 前空調冷氣作動中央出風口溫度 | 5°C | | |
