# YES 車輛認證書

認證編號 CPF56374234152

| 廠牌 Make | HYUNDAI |
| 車型 Model | ELANTRA |

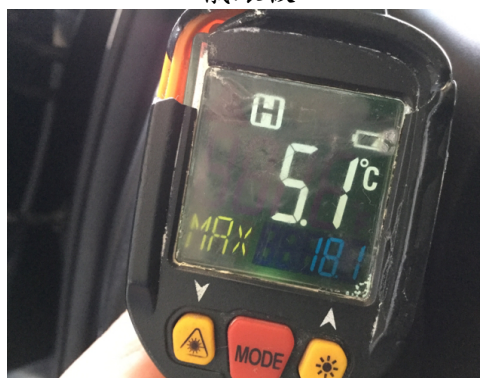
空調溫度

| 查定項目 Inspection Item | 有無異常狀況 Findings | | 備註事項 |
|---|---|---|---|
| 前空調冷氣作動中央出風口溫度 | 5°C | | |
