# YES 車輛認證書

認證編號 CPF56374236028

| 廠牌 Make | BMW |
| 車型 Model | 5 SERIES |

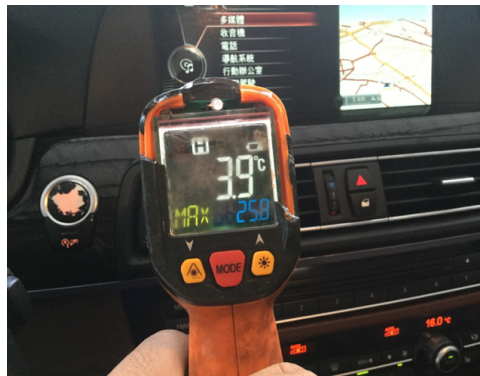
空調溫度

| 查定項目 Inspection Item | 有無異常狀況 Findings | | 備註事項 |
|---|---|---|---|
| 前空調冷氣作動中央出風口溫度 | 5°C | | |
