**查定編號** CPF56374236070

## 車輛資料 Vehicle Information

廠牌 Make	TOYOTA
車型 Model	YARIS
年份 Year	2018/01
排氣量 Displacement	1,496
車身號碼 VIN	***151~40402**
引擎號碼 Engine Number	***X2609**
現況實車里程 Mileage (僅揭露, 不具保證效力)	115,238

## 車輛認證總結報告 Vehicle Inspection Findings

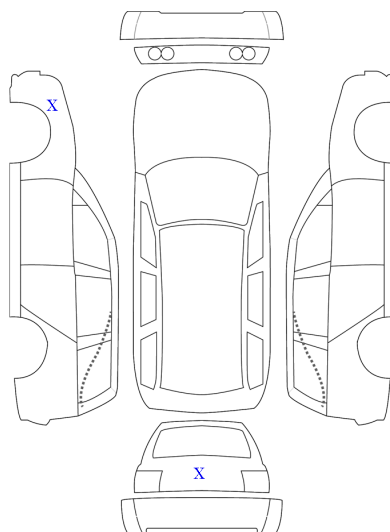
車體外觀圖

左前方有鈑修痕。  
正後方有鈑修痕。

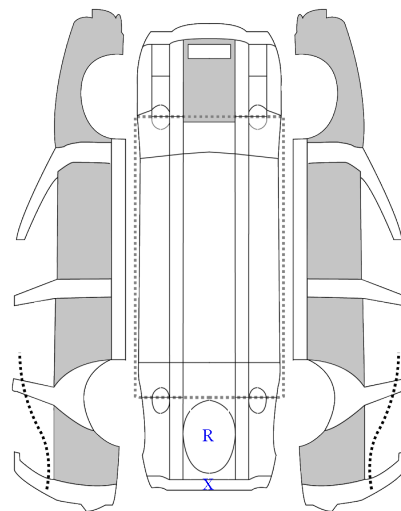
車骨結構圖

無任何異常之痕跡。  
無任何異常之痕跡。  
無任何泡水之痕跡。  
異常

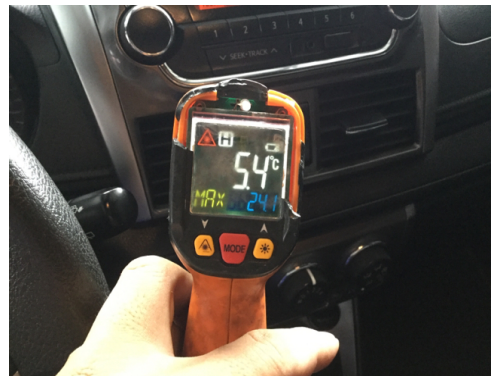
空調溫度

查定項目 Inspection Item	有無異常狀況 Findings		備註事項
檢查室外氣溫		34°C	
後空調冷氣作動中央出風口溫度			無此項目
冷凝器散熱風扇有無運轉異常	<input type="radio"/> 有	<input checked="" type="radio"/> 無	
前空調冷氣A/C開關燈號	<input type="radio"/> 有	<input checked="" type="radio"/> 無	
前空調風速開關各段風速	<input type="radio"/> 有	<input checked="" type="radio"/> 無	
前空調冷氣作動中央出風口溫度		5°C	
後空調冷氣A/C開關燈號			無此項目
後空調風速開關各段風速			無此項目
