# YES 車輛認證書

## 車輛認證總結報告 Vehicle Inspection Findings

認證編號 CPF56374236149

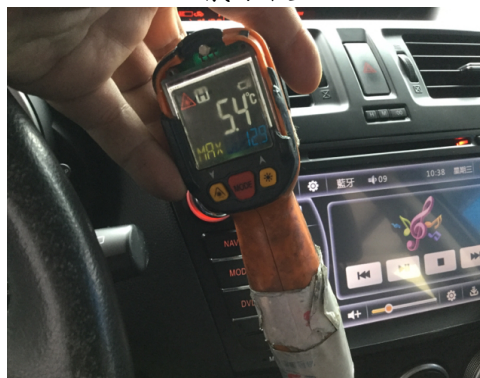
空調溫度

| 查定項目 Inspection Item | 有無異常狀況 Findings | | 備註事項 |
|---|---|---|---|
| 前空調冷氣作動中央出風口溫度 | | 5 °C | |
