# YES 車輛認證書

認證編號 CPF56374237007

| 廠牌 Make | PORSCHE |
| 車型 Model | MACAN |

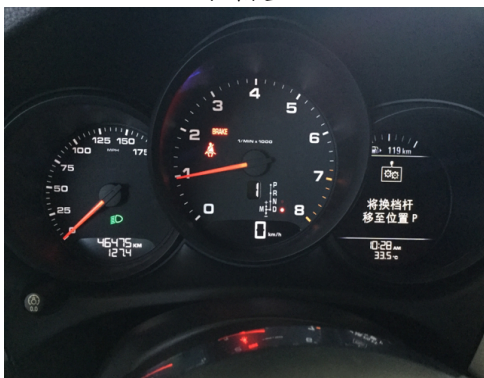
| 現況實車里程 Mileage<br>(僅揭露, 不具保證效力) | 46,475 |

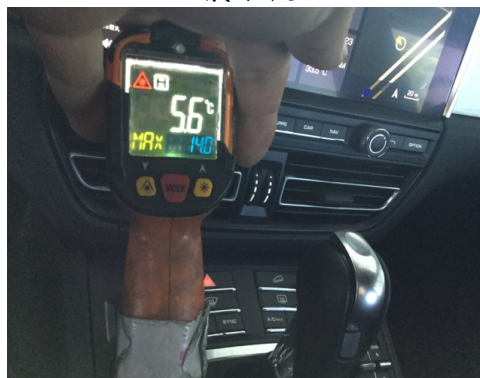
空調溫度

| 查定項目 Inspection Item | 有無異常狀況 Findings | | 備註事項 |
|---|---|---|---|
| 前空調冷氣作動中央出風口溫度 | 5°C | | |
