# YES 車輛認證書

受檢測車輛通過YES認證鑑定標準  
This vehicle has passed the YES Evaluation Standard

認證編號 CPF56374238194

| 車型 Model | MACAN |

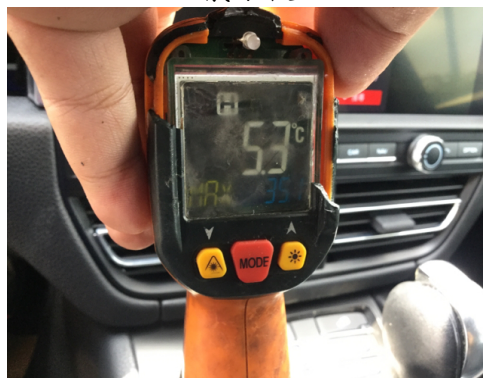
空調溫度

| 查定項目 Inspection Item | 有無異常狀況 Findings | | 備註事項 |
|---|---|---|---|
| 前空調冷氣作動中央出風口溫度 | 5°C | | |
