# YES 車輛認證書

受檢測車輛通過YES認證鑑定標準  
This vehicle has passed the YES Evaluation Standard

認證編號 CPF56374239015

## 車輛認證總結報告 Vehicle Inspection Findings

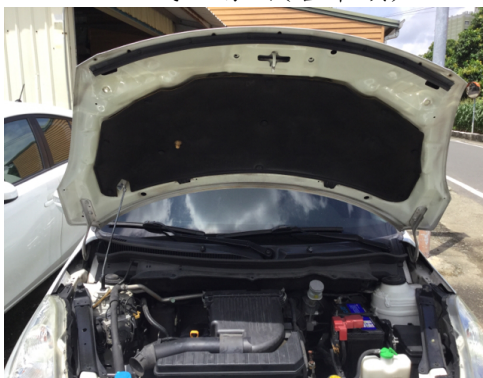
引擎室

| 查定項目 Inspection Item | 有無異常狀況 Findings | | 備註事項 |
|---|---|---|---|
| 外觀有無漏油/水跡象 | <input type="radio"/> 有 | <input checked="" type="radio"/> 無 | |
| 外觀有無修補或龜裂跡象 | <input type="radio"/> 有 | <input checked="" type="radio"/> 無 | |

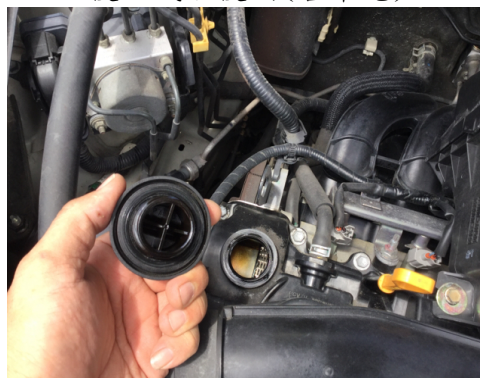
機油蓋

| 查定項目 Inspection Item | 有無異常狀況 Findings | | 備註事項 |
|---|---|---|---|
| 機油油量、油質有無異常 | <input type="radio"/> 有 | <input checked="" type="radio"/> 無 | |

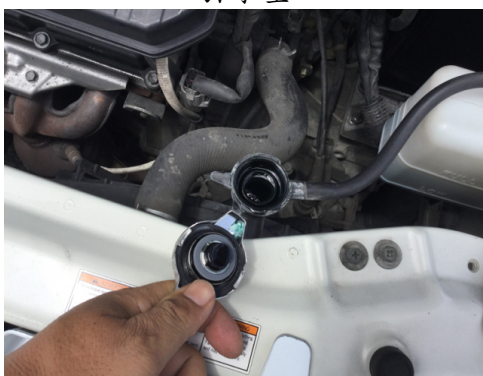
水箱蓋

| 查定項目 Inspection Item | 有無異常狀況 Findings | | 備註事項 |
|---|---|---|---|
| 冷卻水有無添加防鏽劑 | <input type="radio"/> 有 | <input checked="" type="radio"/> 無 | |

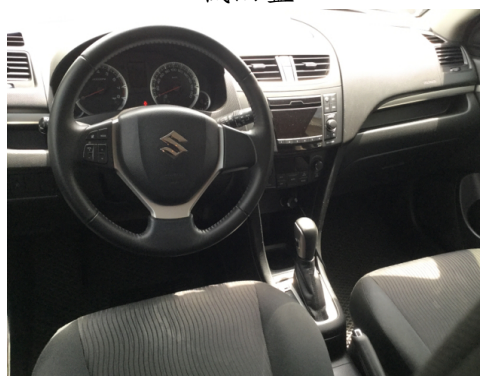
儀錶板

| 查定項目 Inspection Item | 有無異常狀況 Findings | | 備註事項 |
|---|---|---|---|
| 水溫錶(燈)有無異常顯示 | <input type="radio"/> 有 | <input checked="" type="radio"/> 無 | |
| 警告指示燈有無異常作動 | <input type="radio"/> 有 | <input checked="" type="radio"/> 無 | |

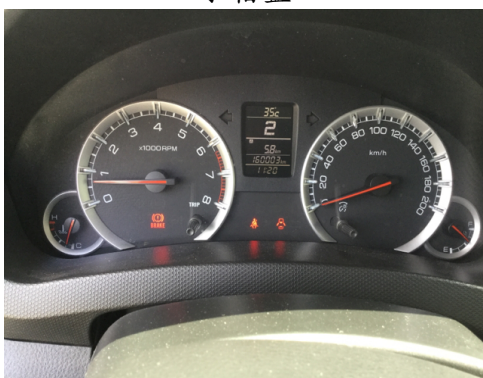
| 現況實車里程 Mileage<br>(僅揭露，不具保證效力) | 160,003 |

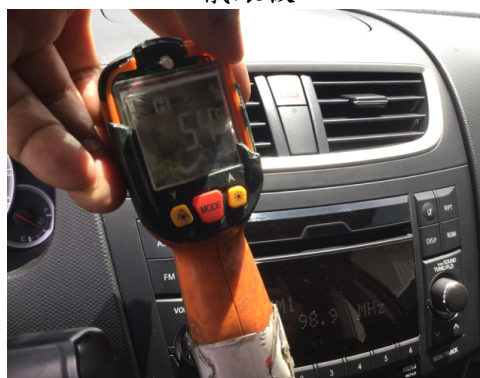
空調溫度

| 查定項目 Inspection Item | 有無異常狀況 Findings | | 備註事項 |
|---|---|---|---|
| 檢查室外氣溫 | | 35°C | |
| 前空調冷氣作動中央出風口溫度 | | 5°C | |
