# YES 車輛認證書

認證編號 CPF5637423A113

| 廠牌 Make | BENZ |
| 車型 Model | E-CLASS |

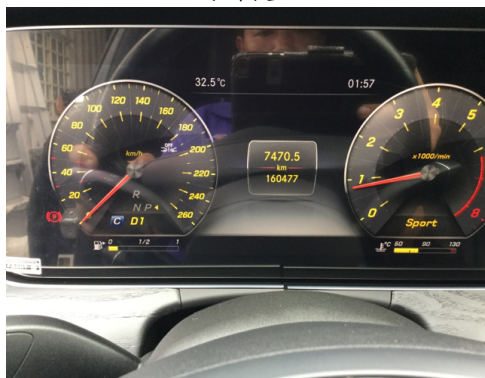
| 現況實車里程 Mileage<br>(僅揭露, 不具保證效力) | 160,477 |

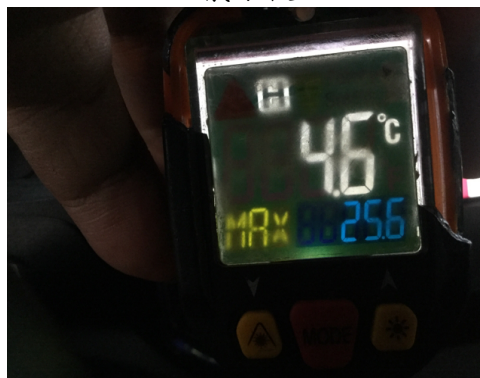
空調溫度

| 查定項目 Inspection Item | 有無異常狀況 Findings | | 備註事項 |
|---|---|---|---|
| 前空調冷氣作動中央出風口溫度 | 5 °C | | |
