# YES 車輛認證書

## 車輛認證總結報告 Vehicle Inspection Findings

認證編號 CPF5637423A155

| 車型 Model | 7 SERIES |

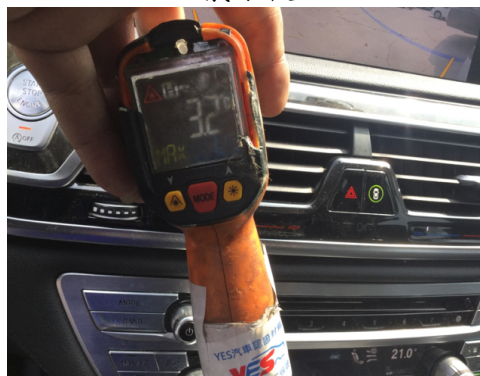
空調溫度

| 查定項目 Inspection Item | 有無異常狀況 Findings | | 備註事項 |
|---|---|---|---|
| 前空調冷氣作動中央出風口溫度 | 5°C | | |
