# YES 車輛認證書

認證編號 CPF5637423B008

| 廠牌 Make | LUXGEN |
| 車型 Model | 7 MPV |

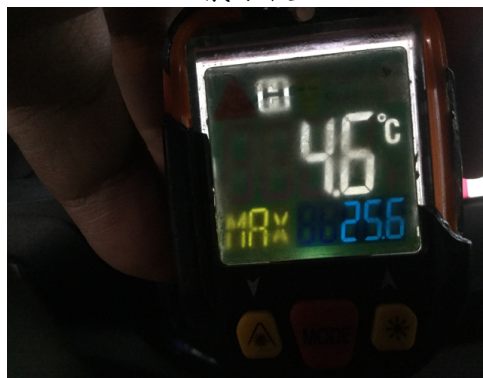
空調溫度

| 查定項目 Inspection Item | 有無異常狀況 Findings | | 備註事項 |
|---|---|---|---|
| 前空調冷氣作動中央出風口溫度 | | 5 °C | |
