# YES 車輛認證書

認證編號 CPF5637423B161

| 廠牌 Make | BMW |
| 車型 Model | 7 SERIES |

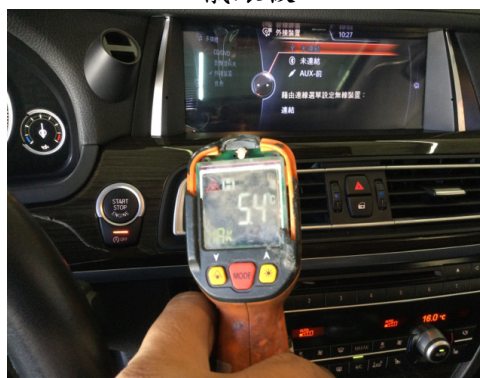
空調溫度

| 查定項目 Inspection Item | 有無異常狀況 Findings | | 備註事項 |
|---|---|---|---|
| 前空調冷氣作動中央出風口溫度 | 5°C | | |
