# YES 車輛認證書

認證編號 CPF5637423C115

| 廠牌 Make | BMW |
| 車型 Model | 5 SERIES |

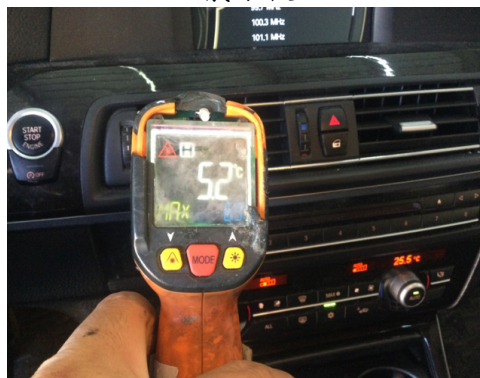
空調溫度

| 查定項目 Inspection Item | 有無異常狀況 Findings | | 備註事項 |
|---|---|---|---|
| 前空調冷氣作動中央出風口溫度 | 5°C | | |
