# YES 車輛認證書

認證編號 CPF5637423C123

| 廠牌 Make | TOYOTA |
| 車型 Model | RAV4 |

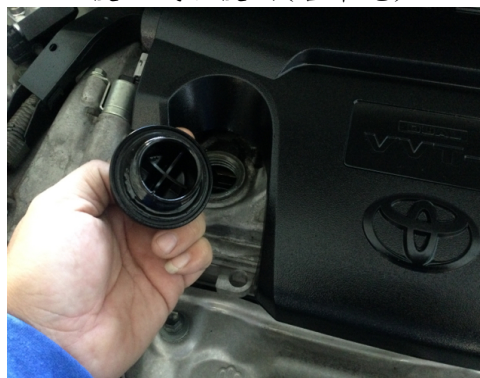
機油蓋

| 查定項目 Inspection Item | 有無異常狀況 Findings | | 備註事項 |
|---|---|---|---|
| 機油油量、油質有無異常 | <input type="radio"/> 有 | <input checked="" type="radio"/> 無 | |

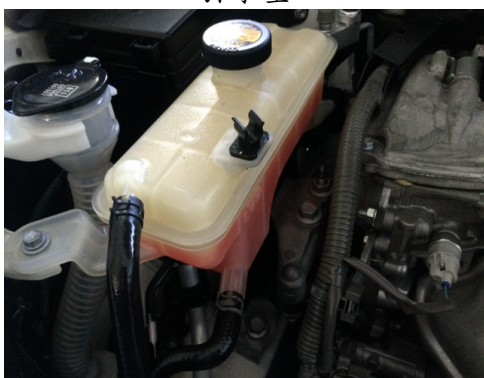
水箱蓋

| 查定項目 Inspection Item | 有無異常狀況 Findings | | 備註事項 |
|---|---|---|---|
| 冷卻水有無添加防鏽劑 | <input type="radio"/> 有 | <input checked="" type="radio"/> 無 | |

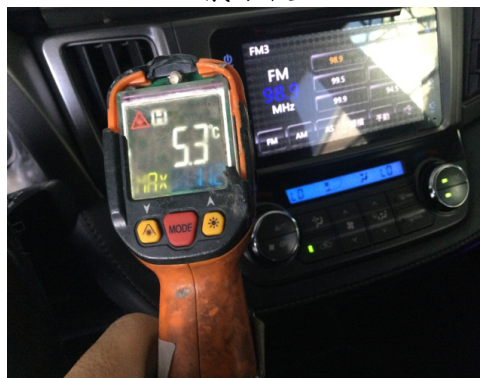
空調溫度

| 查定項目 Inspection Item | 有無異常狀況 Findings | | 備註事項 |
|---|---|---|---|
| 前空調冷氣作動中央出風口溫度 | 5°C | | |
