# YES 車輛認證書

認證編號 CPF56374241048

| 車型 Model | MAZDA3 |
| 年份 Year | 2011/03 |

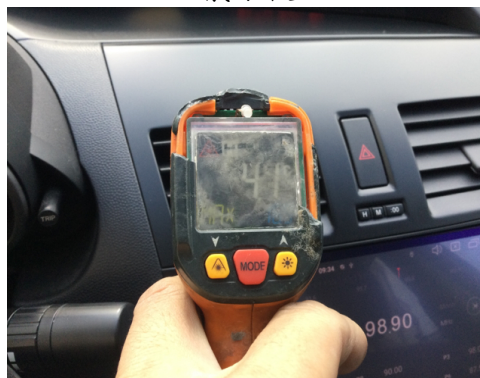
空調溫度

| 查定項目 Inspection Item | 有無異常狀況 Findings | | 備註事項 |
|---|---|---|---|
| 前空調冷氣作動中央出風口溫度 | 5°C | | |
