# 車輛認證書

## 車輛認證總結報告 Vehicle Inspection Findings

廠牌：TOYOTA  
排檔型式：手自排  
車門數：5門  
儀表里程數：89,344

車型：WISH  
引擎號碼：\*\*\*X0486\*\*  
車身號碼：\*\*\*12~00734\*\*

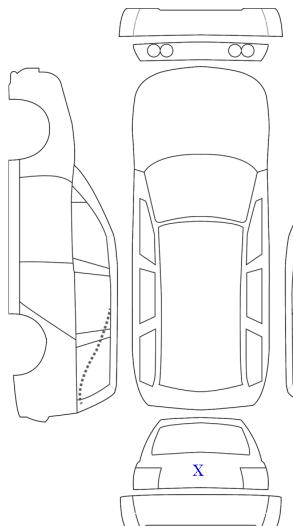
車體外觀圖

- 本車引擎號碼無異常。
- 本車車身號碼無異常。
- 本車輛無泡水跡象。
- 本車體骨架結構無修復跡象。

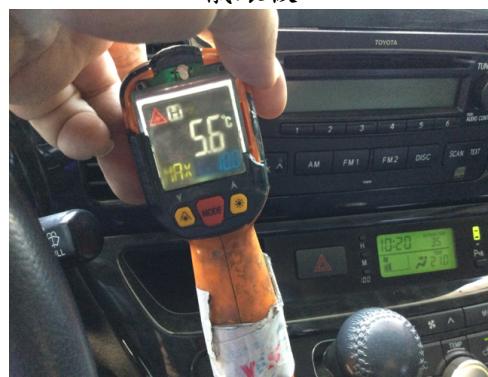
空調溫度

查定項目 Inspection Item	有無異常狀況Findings		備註事項
檢查室外氣溫	36 °C		
後空調冷氣作動中央出風口溫度	無此項目		
冷凝器散熱風扇有無運轉異常	<input type="radio"/> 有	<input checked="" type="radio"/> 無	
前空調冷氣A/C開關燈號	<input type="radio"/> 有	<input checked="" type="radio"/> 無	
前空調風速開關各段風速	<input type="radio"/> 有	<input checked="" type="radio"/> 無	
前空調冷氣作動中央出風口溫度	5 °C		
後空調冷氣A/C開關燈號	無此項目		
後空調風速開關各段風速	無此項目
