# YES 車輛認證書

認證編號 CPF56374244037

| 廠牌 Make | BENZ |
| 車型 Model | GLC-CLASS |

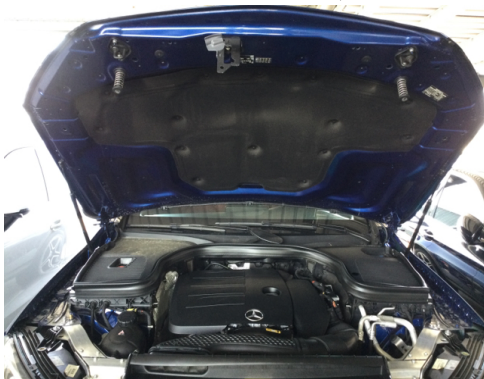
引擎室

| 查定項目 Inspection Item | 有無異常狀況 Findings | | 備註事項 |
|---|---|---|---|
| 外觀有無漏油/水跡象 | <input type="radio"/> 有 | <input checked="" type="radio"/> 無 | |
| 外觀有無修補或龜裂跡象 | <input type="radio"/> 有 | <input checked="" type="radio"/> 無 | |

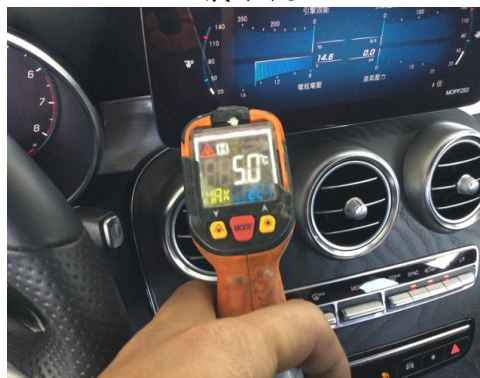
空調溫度

| 查定項目 Inspection Item | 有無異常狀況 Findings | | 備註事項 |
|---|---|---|---|
| 檢查室外氣溫 | 33°C | | |
| 前空調冷氣作動中央出風口溫度 | 5°C | | |
