# YES 車輛認證書

認證編號 CPF56374244122

| 廠牌 Make | BENZ |
| 車型 Model | A-CLASS |

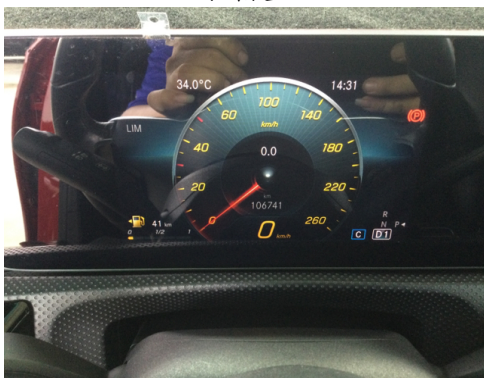
| 現況實車里程 Mileage<br>(僅揭露，不具保證效力) | 106,741 |

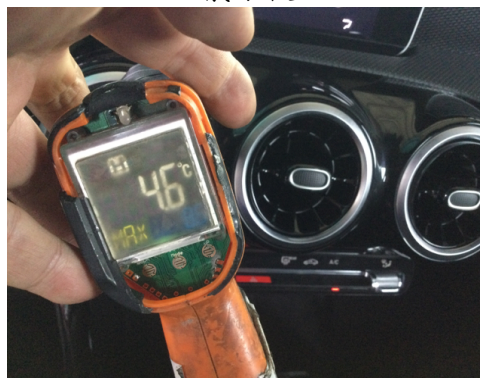
空調溫度

| 查定項目 Inspection Item | 有無異常狀況 Findings | | 備註事項 |
|---|---|---|---|
| 前空調冷氣作動中央出風口溫度 | 5°C | | |
