車輛認證書

車輛認證總結報告 Vehicle Inspection Findings

認證編號：CPF56374244139

車型：ZINGER

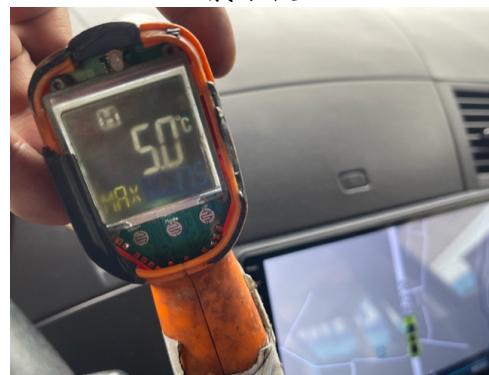
空調溫度

查定項目 Inspection Item	有無異常狀況Findings		備註事項
檢查室外氣溫	31°C		
後空調冷氣作動中央出風口溫度	無此項目		
冷凝器散熱風扇有無運轉異常	<input type="radio"/> 有	<input checked="" type="radio"/> 無	
前空調冷氣A/C開關燈號	<input type="radio"/> 有	<input checked="" type="radio"/> 無	
前空調風速開關各段風速	<input type="radio"/> 有	<input checked="" type="radio"/> 無	
前空調冷氣作動中央出風口溫度	5°C		
後空調冷氣A/C開關燈號	無此項目		
後空調風速開關各段風速	無此項目
