# YES 車輛查定報告

## 車輛認證總結報告 Vehicle Inspection Findings

廠牌：TOYOTA  
排檔型式：手自排  
車門數：4門  
儀表里程數：220,493

車型：ALTIS  
引擎號碼：\*\*\*X4806\*\*  
車身號碼：\*\*\*172~55635\*\*

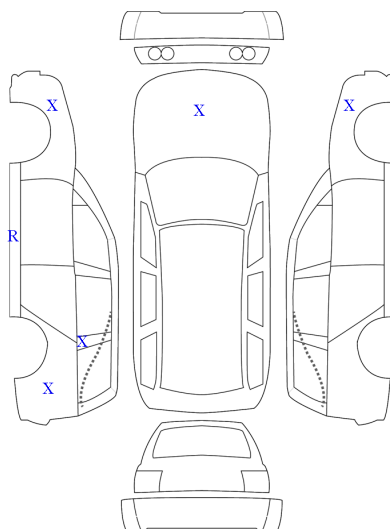
車體外觀圖

右前方有鈑修痕。  
左側有鈑修痕。  
左前方有鈑修痕。  
左後方有鈑修痕。  
正前方有鈑修痕。

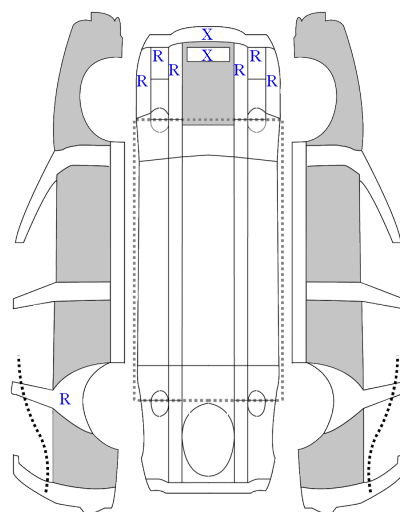
車骨結構圖

無任何異常之痕跡。  
無任何異常之痕跡。  
無任何泡水之痕跡。  
異常
