# YES 車輛認證書

認證編號 CPF56374244179

| 車型 Model | SIENTA |
| 年份 Year | 2021/08 |

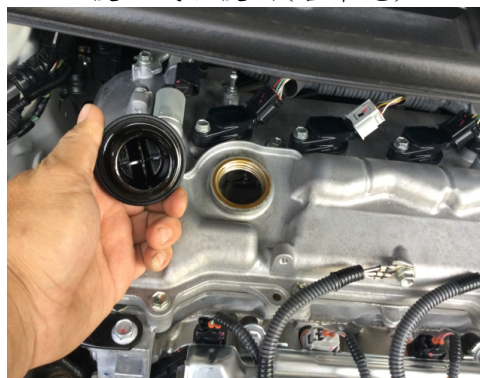
機油蓋

| 查定項目 Inspection Item | 有無異常狀況 Findings | | 備註事項 |
|---|---|---|---|
| 機油油量、油質有無異常 | <input type="radio"/> 有 | <input checked="" type="radio"/> 無 | |

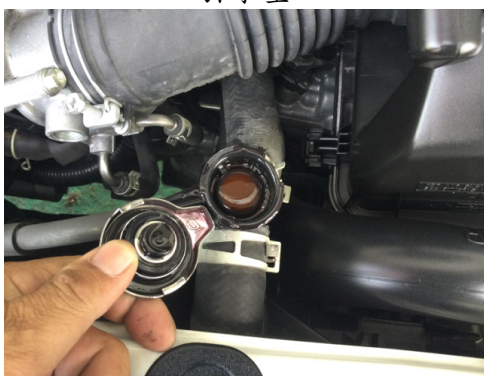
水箱蓋

| 查定項目 Inspection Item | 有無異常狀況 Findings | | 備註事項 |
|---|---|---|---|
| 冷卻水有無添加防鏽劑 | <input type="radio"/> 有 | <input checked="" type="radio"/> 無 | |

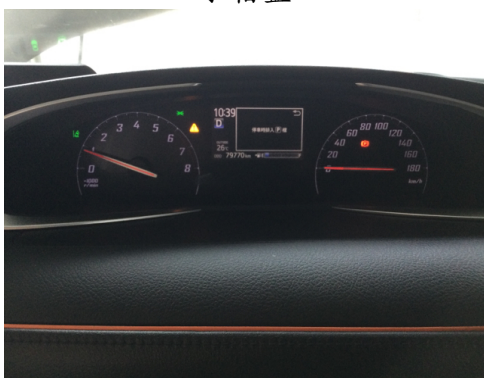
| 現況實車里程 Mileage<br>(僅揭露，不具保證效力) | 79,770 |

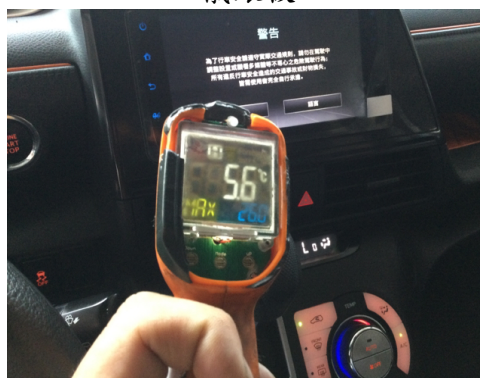
空調溫度

| 查定項目 Inspection Item | 有無異常狀況 Findings | | 備註事項 |
|---|---|---|---|
| 前空調冷氣作動中央出風口溫度 | 5°C | | |
