# YES 車輛認證書

認證編號 CPF56374244189

| 車型 Model | ALTIS |
| 年份 Year | 2017/12 |

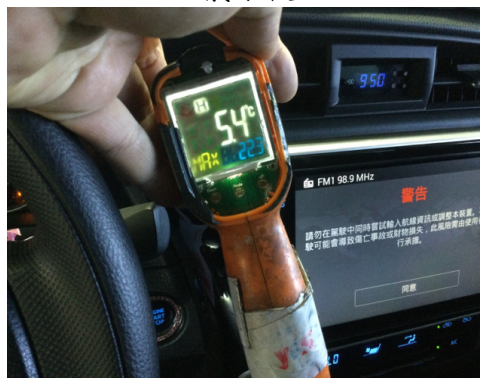
空調溫度

| 查定項目 Inspection Item | 有無異常狀況 Findings | | 備註事項 |
|---|---|---|---|
| 前空調冷氣作動中央出風口溫度 | 5°C | | |
