# YES 車輛認證書

受檢測車輛通過YES認證鑑定標準  
This vehicle has passed the YES Evaluation Standard

認證編號 CPF56374245052

## 車輛認證總結報告 Vehicle Inspection Findings

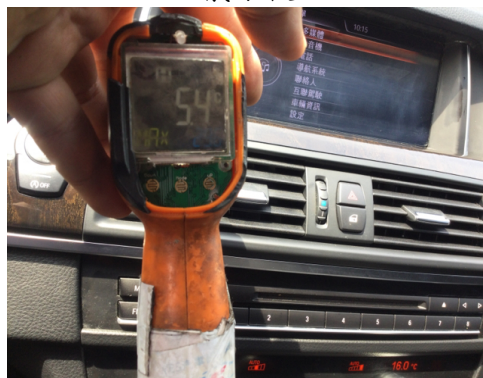
空調溫度

| 查定項目 Inspection Item | 有無異常狀況 Findings | | 備註事項 |
|---|---|---|---|
| 前空調冷氣作動中央出風口溫度 | 5 °C | | |
