# YES 車輛認證書

認證編號 CPF56374246080

| 廠牌 Make | BENZ |
| 車型 Model | GLC-CLASS |

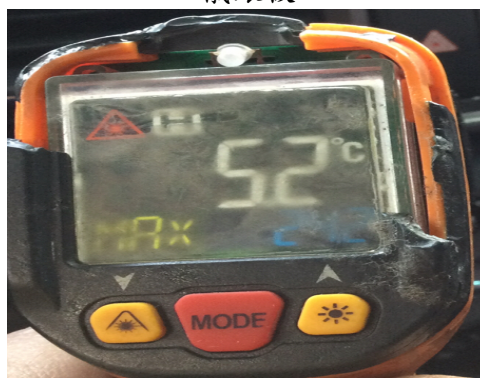
空調溫度

| 查定項目 Inspection Item | 有無異常狀況 Findings | | 備註事項 |
|---|---|---|---|
| 前空調冷氣作動中央出風口溫度 | 5°C | | |
