# YES 車輛認證書

認證編號 CPF56374246161

| 車型 Model | MAZDA3 |
| 年份 Year | 2011/07 |

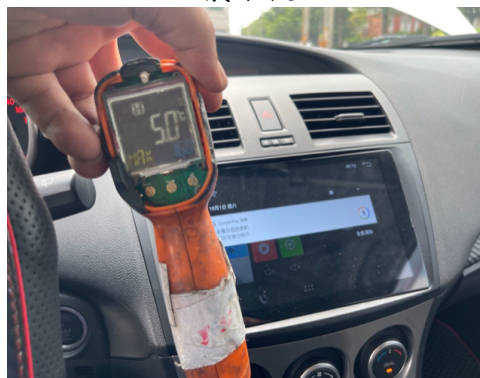
空調溫度

| 查定項目 Inspection Item | 有無異常狀況 Findings | | 備註事項 |
|---|---|---|---|
| 前空調冷氣作動中央出風口溫度 | | 5 °C | |
