# YES 車輛認證書

認證編號 CPF56374246165

| 廠牌 Make | MITSUBISHI |
| 車型 Model | VERYCA |

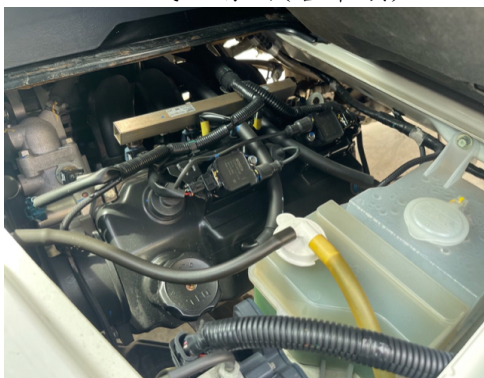
引擎室

本車引擎號碼無異常。

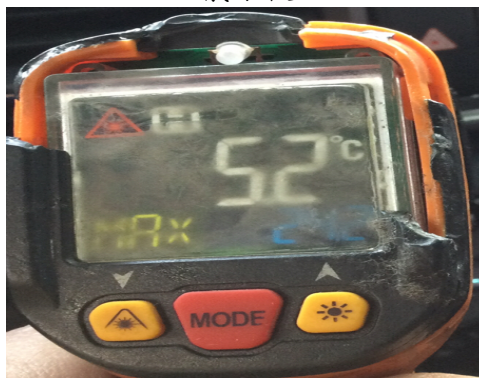
空調溫度

| 查定項目 Inspection Item | 有無異常狀況 Findings | | 備註事項 |
|---|---|---|---|
| 前空調冷氣作動中央出風口溫度 | | 5°C | |
