# YES 車輛認證書

認證編號 CPF56374247020

| 車型 Model | U6 TURBO ECO HYPER |

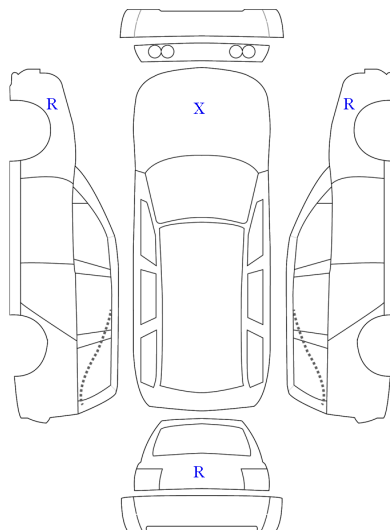
車體外觀圖

本車引擎號碼無異常。

本車車身號碼無異常。

本車輛無泡水跡象。

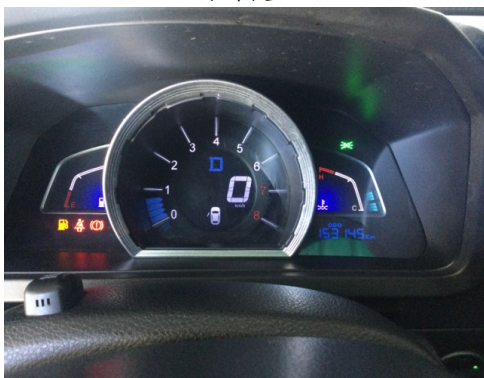
| 現況實車里程 Mileage<br>(僅揭露, 不具保證效力) | 153,145 |

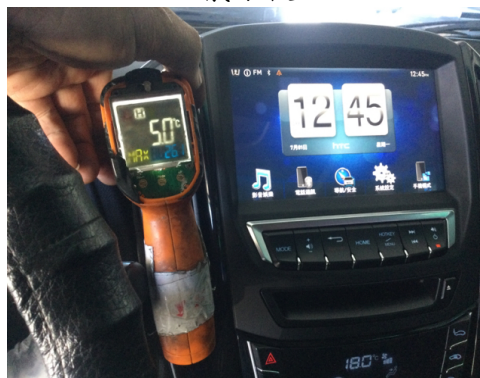
空調溫度

| 查定項目 Inspection Item | 有無異常狀況 Findings | | 備註事項 |
|---|---|---|---|
| 前空調冷氣作動中央出風口溫度 | 5°C | | |
