# YES 車輛認證書

認證編號 CPF56374247038

| 車型 Model | SANTA FE |

## 車輛認證總結報告 Vehicle Inspection Findings

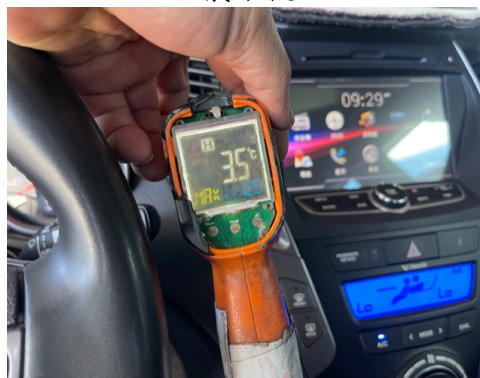
空調溫度

| 查定項目 Inspection Item | 有無異常狀況 Findings | | 備註事項 |
|---|---|---|---|
| 前空調冷氣作動中央出風口溫度 | 5°C | | |
