# YES 車輛認證書

認證編號 CPF56374247041

| 廠牌 Make | LEXUS |
| 車型 Model | NX |

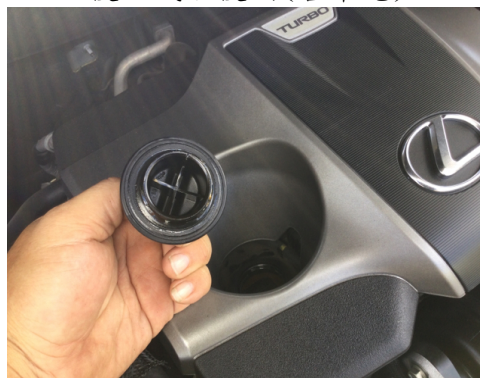
機油蓋

| 查定項目 Inspection Item | 有無異常狀況 Findings | | 備註事項 |
|---|---|---|---|
| 機油油量、油質有無異常 | <input type="radio"/> 有 | <input checked="" type="radio"/> 無 | |

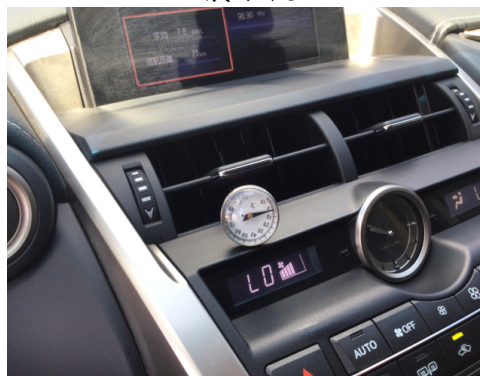
空調溫度

| 查定項目 Inspection Item | 有無異常狀況 Findings | | 備註事項 |
|---|---|---|---|
| 前空調冷氣作動中央出風口溫度 | 5°C | | |
