# YES 車輛認證書

認證編號 CPF56374248037

| 廠牌 Make | HONDA |
| 車型 Model | CR-V |

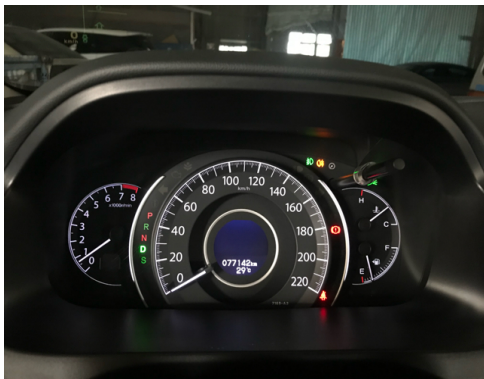
| 現況實車里程 Mileage<br>(僅揭露，不具保證效力) | 77,142 |

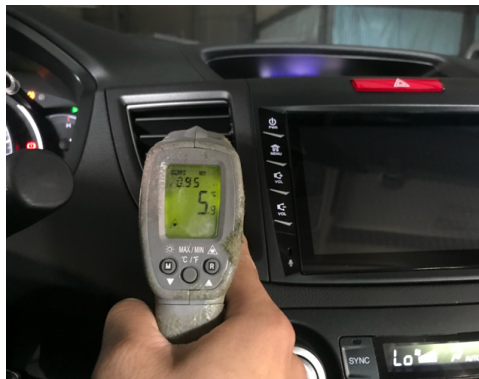
空調溫度

| 查定項目 Inspection Item | 有無異常狀況 Findings | | 備註事項 |
|---|---|---|---|
| 前空調冷氣作動中央出風口溫度 | 5°C | | |
