# YES 車輛認證書

認證編號 CPF56374248041

| 廠牌 Make | BENZ |
| 車型 Model | E-CLASS |

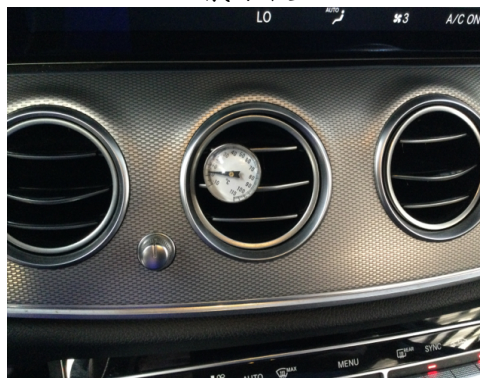
空調溫度

| 查定項目 Inspection Item | 有無異常狀況 Findings | | 備註事項 |
|---|---|---|---|
| 前空調冷氣作動中央出風口溫度 | 5°C | | |
