# YES 車輛認證書

認證編號 CPF56374248042

| 車型 Model | SUPER SENTRA |

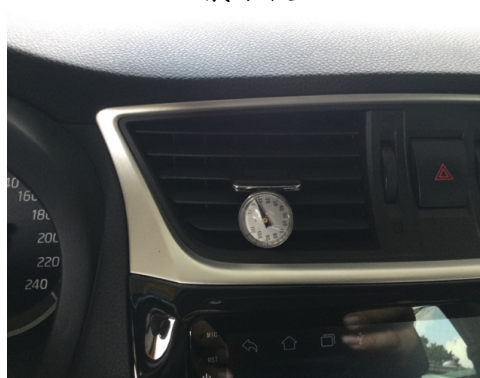
空調溫度

| 查定項目 Inspection Item | 有無異常狀況 Findings | | 備註事項 |
|---|---|---|---|
| 前空調冷氣作動中央出風口溫度 | 5°C | | |
