# YES 車輛認證書

認證編號 CPF56374248067

| 廠牌 Make | HONDA |
| 車型 Model | CIVIC |

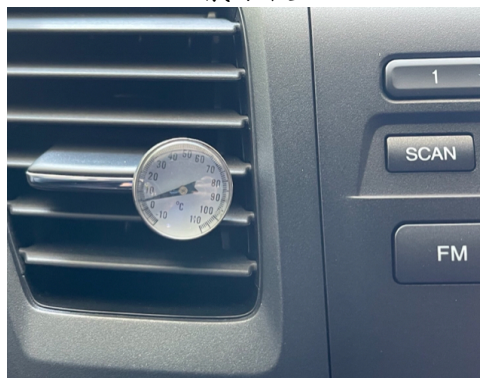
空調溫度

| 查定項目 Inspection Item | 有無異常狀況 Findings | | 備註事項 |
|---|---|---|---|
| 前空調冷氣作動中央出風口溫度 | 5°C | | |
