# YES 車輛認證書

認證編號 CPF56374248143

| 廠牌 Make | TOYOTA |
| 車型 Model | YARIS |

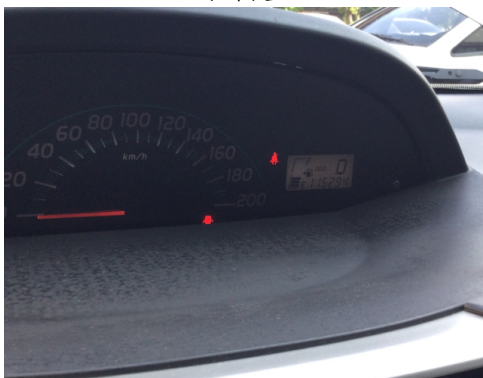
| 現況實車里程 Mileage<br>(僅揭露，不具保證效力) | 115,294 |

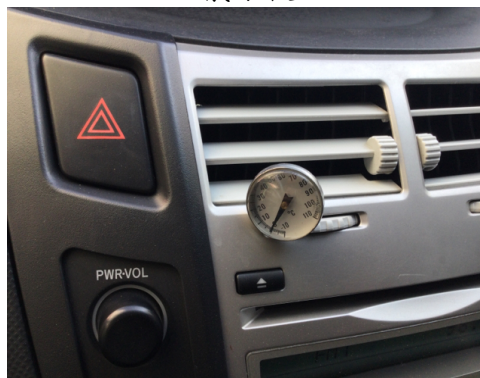
空調溫度

| 查定項目 Inspection Item | 有無異常狀況 Findings | | 備註事項 |
|---|---|---|---|
| 前空調冷氣作動中央出風口溫度 | 5 °C | | |
