# YES 車輛認證書

受檢測車輛通過YES認證鑑定標準  
This vehicle has passed the YES Evaluation Standard

認證編號 CPF56374248153

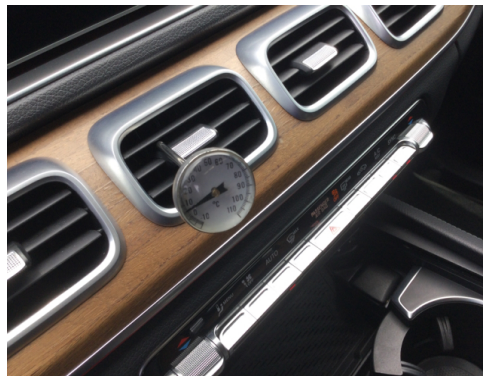
空調溫度

| 查定項目 Inspection Item | 有無異常狀況 Findings | | 備註事項 |
|---|---|---|---|
| 前空調冷氣作動中央出風口溫度 | 5°C | | |
