# YES 車輛認證書

受檢測車輛通過YES認證鑑定標準  
This vehicle has passed the YES Evaluation Standard

認證編號 CPF56374248191

| 車型 Model | GRAND LANCER |

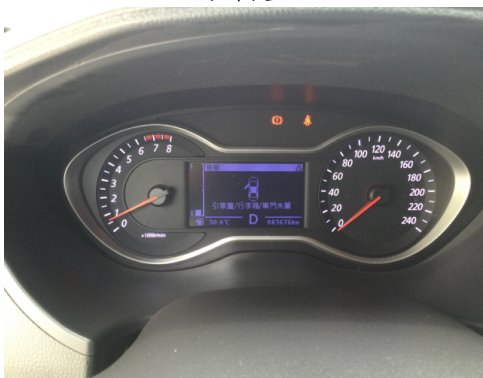
| 現況實車里程 Mileage<br>(僅揭露，不具保證效力) | 83,676 |

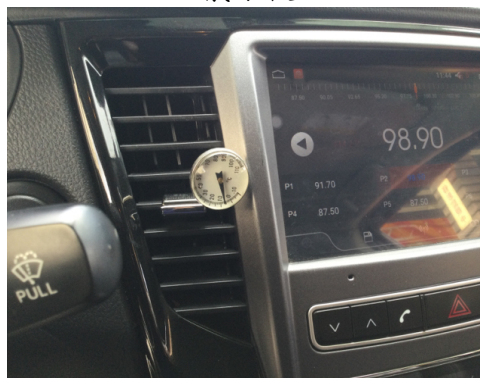
空調溫度

| 查定項目 Inspection Item | 有無異常狀況 Findings | | 備註事項 |
|---|---|---|---|
| 前空調冷氣作動中央出風口溫度 | 5 °C | | |
