# YES 車輛認證書

認證編號 CPF56374248193

| 廠牌 Make | NISSAN |
| 車型 Model | LIVINA |

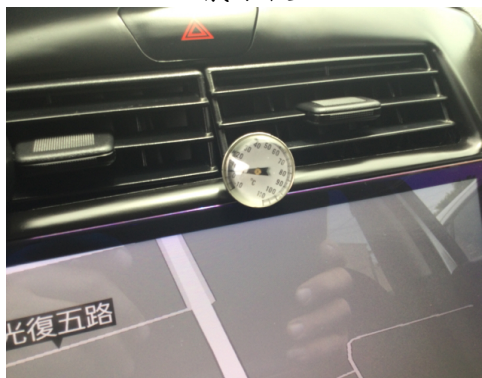
空調溫度

| 查定項目 Inspection Item | 有無異常狀況 Findings | | 備註事項 |
|---|---|---|---|
| 前空調冷氣作動中央出風口溫度 | 5°C | | |
